## 4 2008年7月に静岡県磐田市で発生した突風の被害と原因

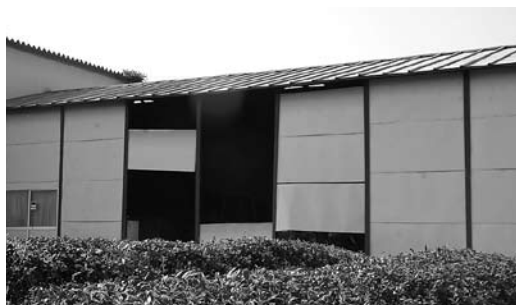
2008年7月28日12時20分頃、静岡県磐田市広野地区で突風が発生し（写真1参照）、屋根瓦の落下など、多くの家屋損害があり、マスメディアにも取り上げられた。そこで、まず今回の2008年7月28日の突風の被害について調べてみることにした。次に、過去の突風を調べ、どのような地域で突風が起こりやすいのか調べてみることにした。さらに、モデル実験を通して、その原因について考察した。

写真1 突風の被害（磐田市広野）

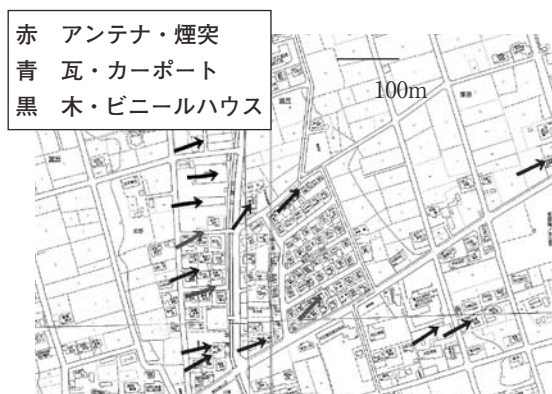
図2 アンテナなどの倒壊方向（磐田市広野地区）

被害分布は、図3より、南北約3370m、東西約4600mの範囲に点在して分布し、被害家屋数は一部損壊50戸で全壊、半壊はなく、計50戸であった。図2より、アンテナの傾きや倒壊物の飛んだ方向は東～北東向きでほぼ一定していた。

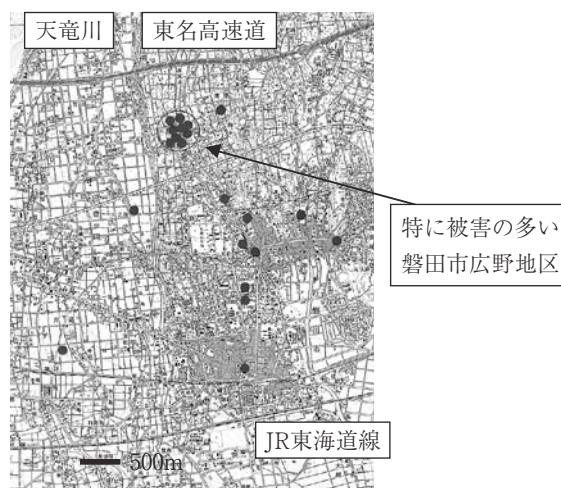
図3 被害分布
