# 1 「2007年2月および2008年3月に静岡県袋井市で発生した突風の被害と原因」

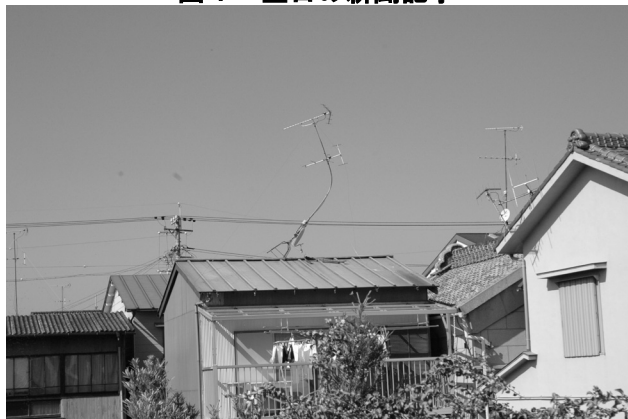
図3 曲ったアンテナ(2008年3月)

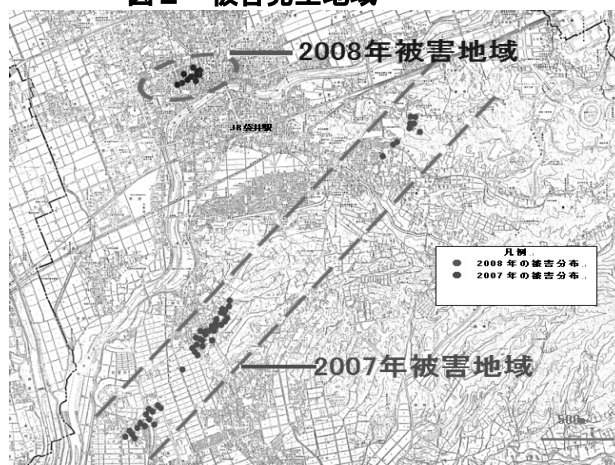
図4 2007年と2008年の被害の分布

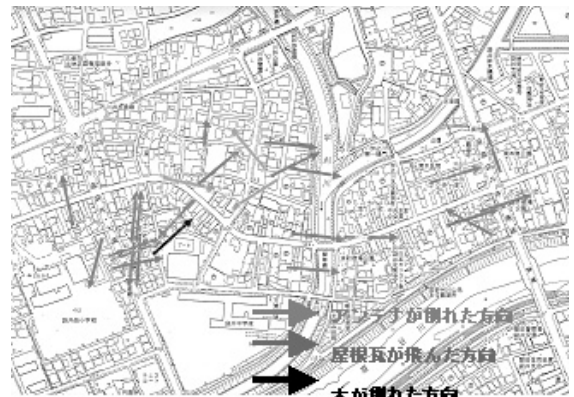
図6 2008年のアンテナなどの傾いた方向

被害分布は、図5のとおり幅は南北に約300mで、長さは東西に約1000mの楕円状で狭い範囲であった。被害の件数は全壊家屋および半壊0戸、一部損壊37戸、計37戸である。アンテナ、木や瓦が飛んだ方向は図6、7より北から東方向が多いが、南向きや北西向きもあり一定していない。

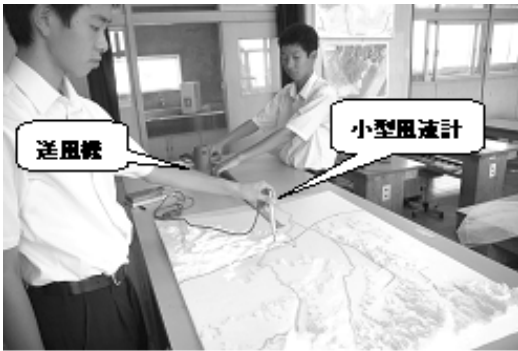
袋井市周辺で突風が発生する原因について地形が影響しているという仮説を立てた。これを確認するため、25,000分の1の地形模型を製作し、実験を行った（図11参照）。この結果、図12のとおり南～南西風では風速が大きくなること、表2より遠州灘から袋井市付近の風速が周りに比べ大きくなることがわかった。これらの地域は突風の被害が大きかった場所とほぼ一致している。これは太田川をつくる平

図 11 地形模型実験の様子

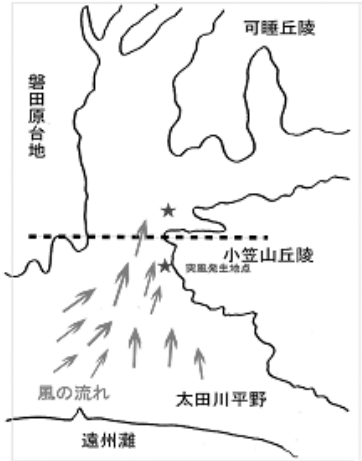
おそらく、南から南西風が太田川を作る平野を北上し、磐田原台地と小笠山丘陵の間の狭い平地に達した時、局地的に風が収束して突風が発生したと推測される。いわゆる風速の不連続面が袋井市付近にできやすく、これが突風を引き起こした原因と推定される（図 13、14、15 参照）。

図 13 突風と地形の関係を示すモデル図
