〈静岡県高等学校生徒理科研究発表会 最優秀賞〉(第54回日本学生科学賞 入選2等)

### 3 平成21年8月11日の駿河湾の地震により 発生した液状化の形態と成因

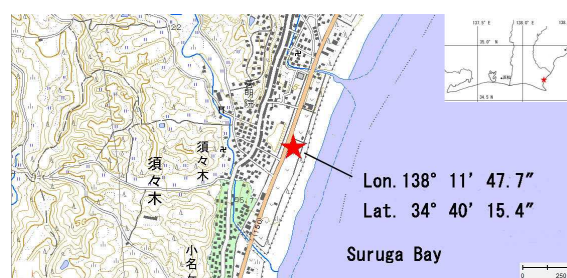
図2 液状化発生地点

静岡県牧之原市須々木の海岸に沿う畑で発生した液状化の現地調査を地震発生後の2009年8月16日から9月1日にかけての数日間に行った。今回は、液状化による噴砂跡が狭い範囲で多く見つかったため、噴砂跡を中心に調査した。発生地域の緯度、経度は図2に記した通りで、地形的には大井川河口と御前崎の中間の駿河湾に沿う砂堤列の間の堤間湿地である(図15参照)。なお、液状化発生地点は震度6弱であった。

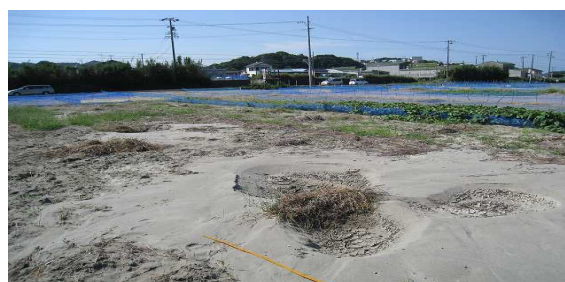
図3 集合する噴砂No9, 10, 11(スケールは1m)

調査によって明らかになった噴砂跡は29箇所であった。図4は噴砂跡に番号をつけ、地形図に表したものである。図中の黒丸が噴砂孔、黒丸の廻りの線が噴砂の広がった範囲を表している。噴砂跡は東側に向かって緩やかに傾斜する微高地の北側と南側の斜面上に分布している。噴砂孔の直径は10～140cm、深さは3～65cm程度であるが、大きな噴砂と小さな噴砂の2タイプに分かれる。また、集合した噴砂(図3)、配列した噴砂(図5)、地割れを伴う噴砂(図6)等、様々な形態の噴砂が発生した。噴砂の広がりには100～500cmで、完全な円形ではなく、長軸方向が東に伸びた楕円形～火の玉形のことが多い。これは地形面が東へ緩やかに傾斜しているため、噴出物が東に向かって流れたためと思われる。噴出した砂の厚さは数cm程度である。また、図7,8より噴砂丘の直径と高さ、噴砂孔の直径と噴砂丘の直径には正の相関があることが分かった。

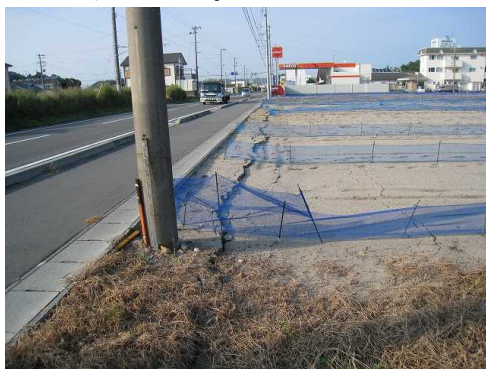
図14 地割れ

図14は地割れ、図4の線は地割れの分布を表しており、図17の通り地割れは噴砂の西側の道路と平行に南北方向に走り、東側に向かって階段状に陥没していた。このことから、東へ向かって側方流動化したことが推定される。また、聞き取り調査により、噴砂が発生した場所は、10年位前に3mほど掘って、外部から土砂を持ち込み、約2m埋め立て、その上に耕作土を乗せたことや、噴砂が発生した場所は雨が降ると常に水が溜まること、平常時の地下水位は地表下1m位で塩気のない水が出るということが分かった。以上のことおよび埋め立てをしなかった場所は噴砂が発生しなかったことを総合すると、図16のとおり、液状化は地下水位の高い埋め立て土砂からなる人口地層で発生したことが推定される。

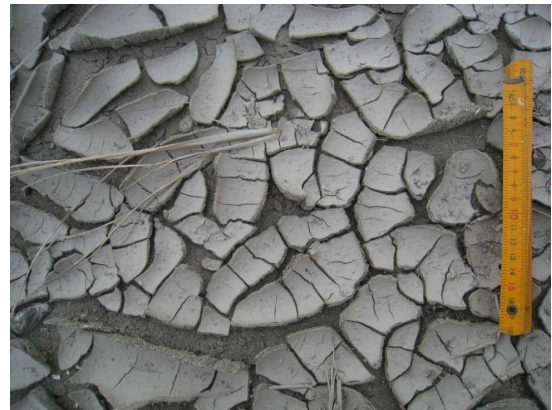
図 18 液状化跡に見られる乾痕
